Rapport SGC 034

**UTVÄRDERING AV PROPAN-
EXPONERADE PEM-RÖR**

Hans Leijström
Studsvik Material AB

Maj 1993

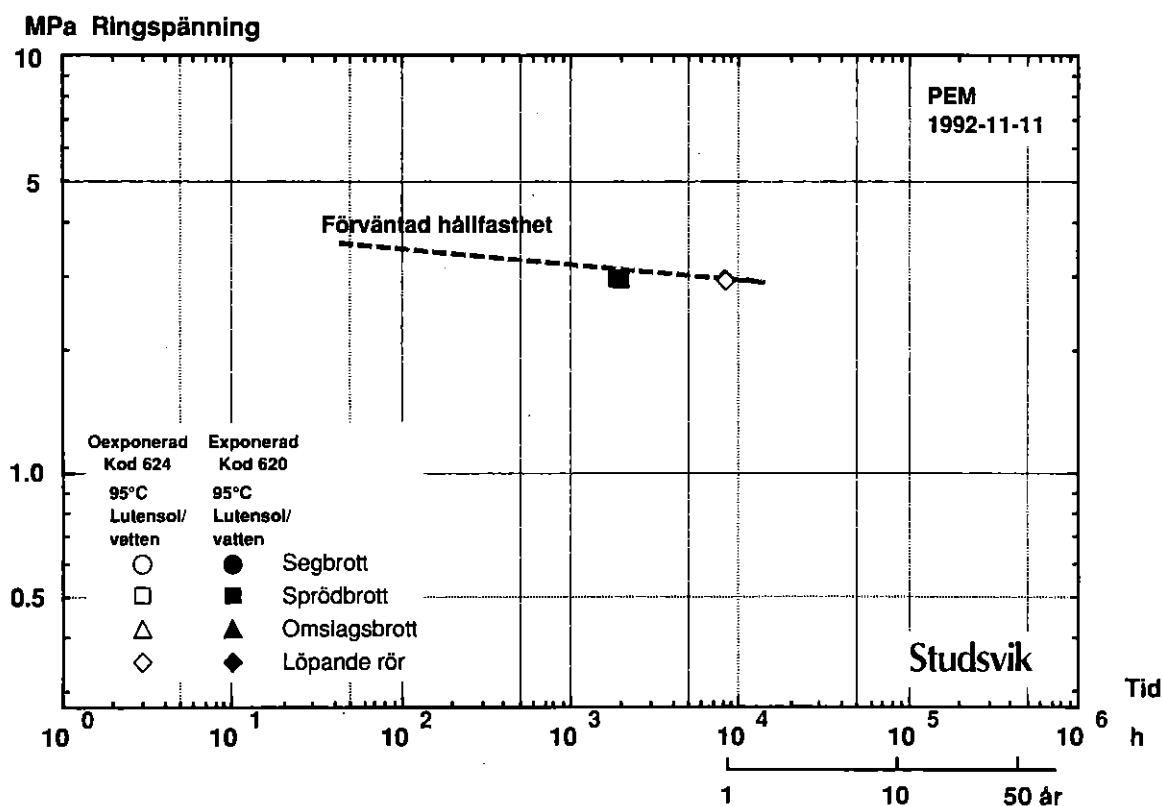
Diagram 1

Hydrostatisk tryckprovning av PEM-620 (exponerad i Kalix) och PEM-624 (oexponerad) vid 95°C med lutensol som yttre medium och vatten som inre medium. I diagrammet är även en referenskurva inlagd som anger förväntad hållfasthet för oexponerat material.

Resultaten från tryckprovning i ytspänningsned-sättande medel vid 95°C framgår av tabellerna A.2-A.3 och av diagram 1. Totalt tryckprovades fyra rörprov varav två oexponerade och två exponerade i Kalix.

För de oexponerade rörproven (kod 624) inträffade inga brott efter mer än 8 000 h exponering. När det gäller de i Kalix exponerade rören (kod 620) så gick de två proven till sprödbrott efter 1 820 h respektive 1 950 h.

Brottiden vid 2.9 MPa för de i Kalix exponerade rörproven uppgår således till mindre än 23% av brottiden för de oexponerade rörproven. Det bör även påpekas att brottpunkterna ligger något under den förväntade referenskurvan i diagram 1 vilken anger den förväntade hållfastheten. Den förväntade hållfastheten baseras på resultat och erfarenheter från arbeten på Studsvik på en liknande kvalitet.

Tryckprovning i ytspänningsnedsättande medel vid 95°C visar att brottiden är signifikant kortare för de exponerade rörmaterialet jämfört med det icke exponerade rörmaterialet (mindre än 23%). Den korta brottiden kan ej entydigt hänföras till exponeringen för propangas eftersom det oexponerade och det exponerade rörmaterialet tillverkats vid två olika tillfällen. Det krävs dock att flera brott genereras även vid andra spänningsnivåer och temperaturer innan en definitiv slutsats kan dras om orsaken till det exponerade rörmaterialets kortare brottid. De tidiga sprödbrotten för de exponerade rörproverna måste även undersökas med hjälp av fraktografi för klarläggande av orsaken till brotten. Fraktografi innebär att brottytan studeras i förstoring med hjälp av till exempel svepelektronmikroskopi (SEM).

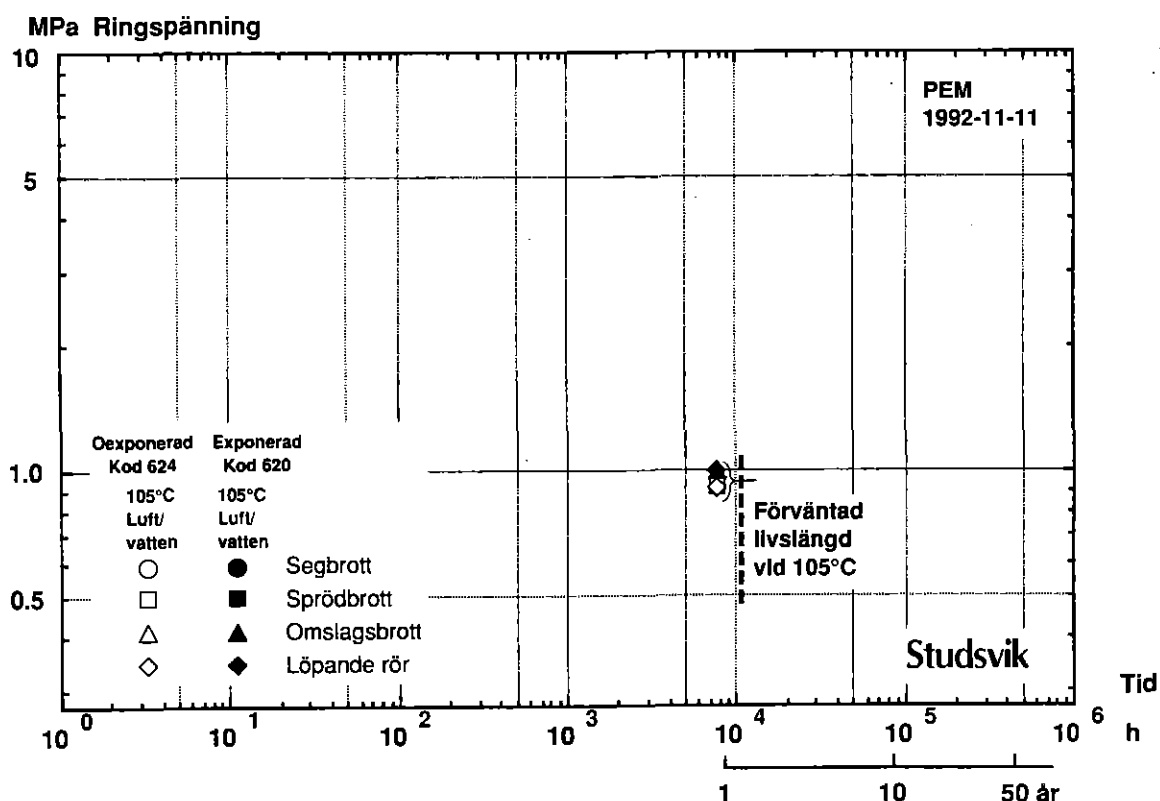
Diagram 2

Hydrostatisk tryckprovning av PEM-620 (exponerad i Kalix) och PEM-624 (oexponerad) vid 105°C med luft som yttre medium och vatten som inre medium. I diagrammet är även en referenskurva inlagd som anger förväntad kemisk livslängd för oexponerat material.

Resultaten från tryckprovningen i luft vid 105°C framgår av tabellerna A.4-A.5 och av diagram 2. Totalt tryckprovades fyra rörprov varav två oexponerade och två exponerade. Ett av de oexponerade rörproven gick till sprödbrott efter 7 820 h. Orsaken till brottet är att nedbrytning av rörmaterialet inträffat närmast Wipexkopplingarna. Övriga rörprov exponeras fortfarande med en löptid som 1992-11-11 uppgick till 8 088 h. Även i diagram 2 har en referenskurva baserad på erfarenhet lagts in. Till skillnad mot diagram 1 utgör denna kurva den förväntade kemiska livslängden.

Tryckprovning i luft vid 105°C visar att propangas ej har påverkat rörmaterialets kemiska livslängd eller termiska stabilitet efter nästan fyra års drift. Påståendet gäller dock endast för kondensfickan och inte generellt för hela distributionssystemet i Kalix. I den rördel som ligger närmast förångaren är till exempel temperaturen högre än i kondensfickan.
